水害常襲地における 水防災教育プログラムの開発と実践

—平成17年台風14号で被災した山口県美川町を事例に—

国立大学法人 山口大学 地域防災ユニット 代表 山本 晴彦

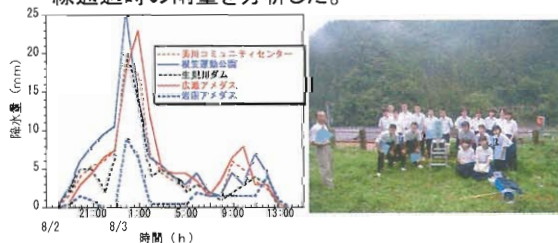
図1 2007年8月2日、3日の台風6号通過時の時間降水量の比較と雨量計設置風景

町内に設置した雨量計や雨量・浸水モニタリングシステム(山本晴彦研究室)、気象庁アメダス山口県土木防災情報システムを用いて、台風や前線通過時の雨量を分析した。

- ・岩国に設定された気象庁のアメダスと美川町に自分たちが設置した雨量計に大きな差が出ていることに驚いた。
- ・雨が地域間で時間差をもって降っていることがわかった。

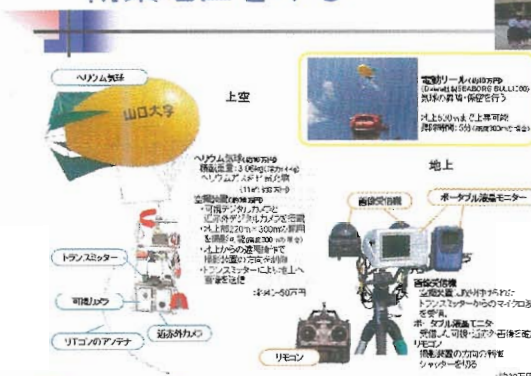
気球空撮システム(写真1)により撮影した南桑地区の画像(写真2, 3)から、美川町の地形は水害が発生しやすい、きわめて急傾斜のV字谷であることを、生徒とともに確認した。

写真1 気球での撮影風景

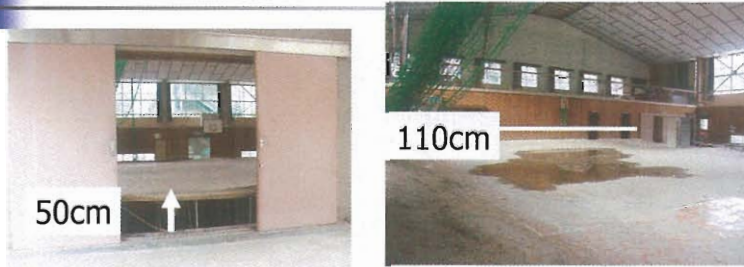
写真1 2005年台風14号により浸水した美川小中学校共用体育館(旧避難所指定場所)

さらに……美川小学校の校舎も1階が約120cm浸水したため、**2階・3階へ避難移動**

➡ 現在では、美川小学校の2階に避難指定場所が変更！

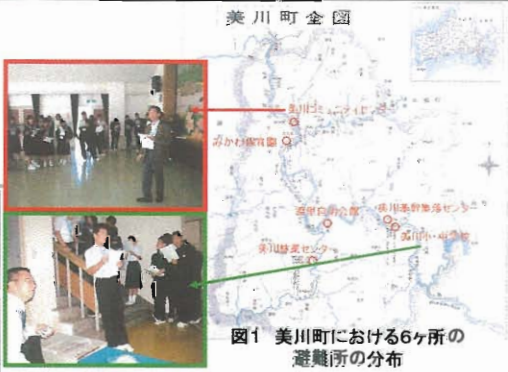
図1 美川町における6ヶ所の避難所の分布

避難所などでトイレに支障があると、高齢者は体調を崩し、災害による2次被害を生じかねない。飲み水を確保することに加え、**洋式トイレも確保することが重要である。**
また自主電源を備えている避難所も少なく、**自主電源も必要である。**
避難所の美川小学校、美川基幹集落センター、美川コミュニティセンターの3ヶ所は浸水想定区域に指定されている。これは避難所に指定できる場所が限られるため、やむを得ず指定されている現状がある。
