第1章 津波

津波とは？

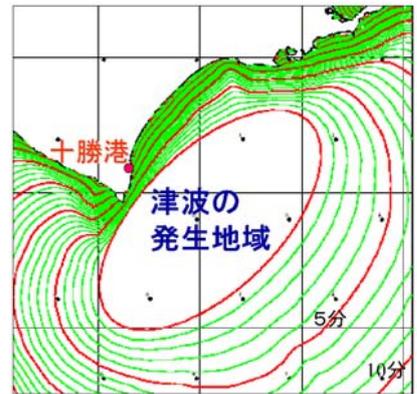
「平成15年(2003年)十勝沖地震」では、震源から50km離れた十勝港に地震発生から約15分で津波が到達しました。また、「平成5年(1993年)北海道南西沖地震」では、震源から150km離れた江差港に地震発生から約50分で津波が到達しています。なお、震源に近い奥尻島には地震発生から約3分で津波が到達したと言われています。

津波の伝わり方(十勝沖地震)

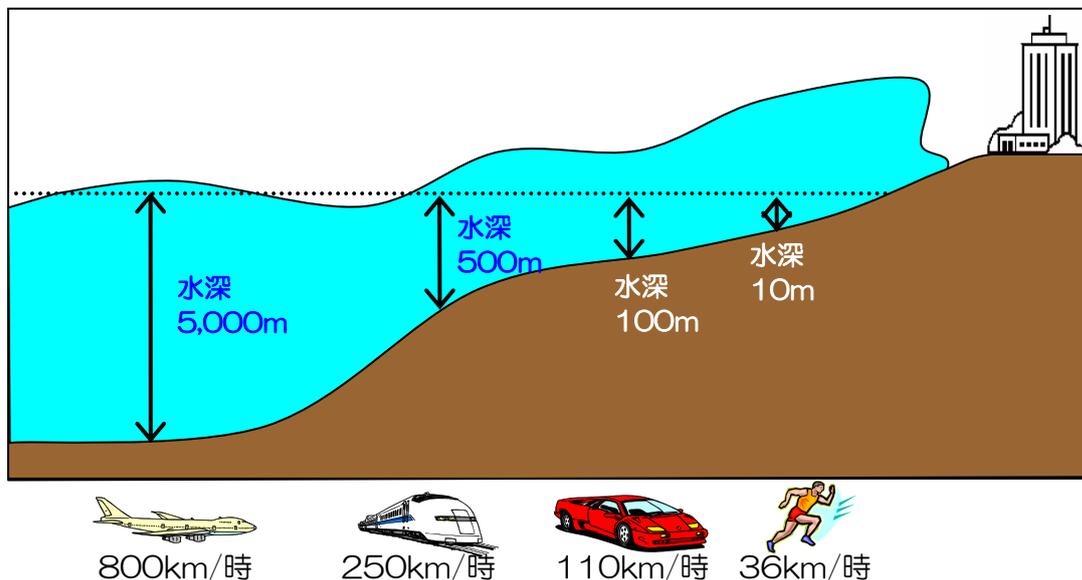
津波の特徴

- 海岸に近づいて水深が浅くなると、スピードは遅くなるが、波の高さは急激に高くなる。
- 岬の先端やV字型の湾の奥など、地形の影響を受けて局所的に高くなる。
- 海面が急激に上昇して海岸に押し寄せる場合と、遠くまで海底が見えるほど海面が下がってから始まる場合がある。
- 波長が数 10km 以上と長く、繰り返し押し寄せる時間の間隔も数分から数 10 分と非常に長い。

津波が伝わる速さは、これらの地震では平均すると約200km/時で、非常に速く伝わります。その速さは海の深さによって違い、水深5,000mでは約800km/時、水深500mでは約250km/時、水深10mでは約36km/時(100m走のオリンピック選手)と、水深が深い沖合では速く、水深が浅い沿岸では遅くなります。

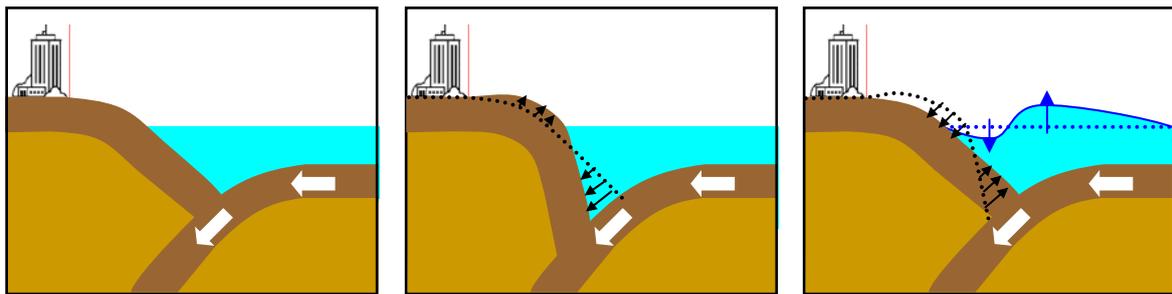
海のプレートは、陸のプレートを引きずりながらゆっくりと年に数 cm の速さで沈み込んでいます。このため、陸のプレートには元に戻ろうとする力が少しずつ加わり、この力が引きずる力を超えると跳ね上がります。これが、海溝型と言われる巨大地震が起る仕組みです。この地震で海底の地形が変化し、その上の海面で長い波長の波ができます。

これが津波で、時間とともに周囲に広がっていきます。

津波が発生する仕組み

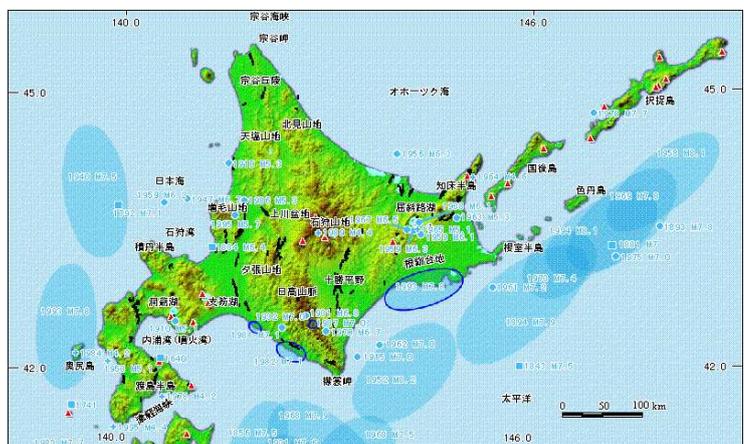
2003 年 9 月 26 日に発生した「平成 15 年（2003 年）十勝沖地震」（マグニチュード 8.0）では、大きな津波により北海道の太平洋沿岸で被害が発生しました。北海道の周辺では、この地震が起きる以前にも津波を引き起こした巨大地震が何度も発生しています。特に太平洋側の千島海溝

北海道周辺で津波を発生させた地震と震源域

に沿った海域では、繰り返し巨大地震が発生する震源域が並んでいて、十勝沖地震も1952年の地震（マグニチュード8.2）と同じところで発生しました。

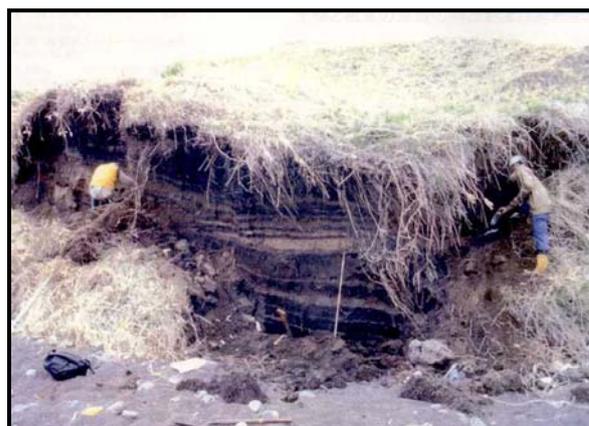
海岸での堆積物を調べると、過去の火山噴火で積もった何層もの火山灰の間に、海砂などの堆積物が幾重にも重なっていることがあります。海砂などの堆積物は、大きな津波によって内陸に運ばれたもので、火山灰の層がいつの噴火によってできたものか調べることで、大きな津波が発生した年代を推定できます。

この結果、北海道では歴史資料がある200年前より古い時代に、何度も10m以上の高さの津波が来襲したことが判っています。

北海道東部海岸の津波堆積物（平川一臣氏）

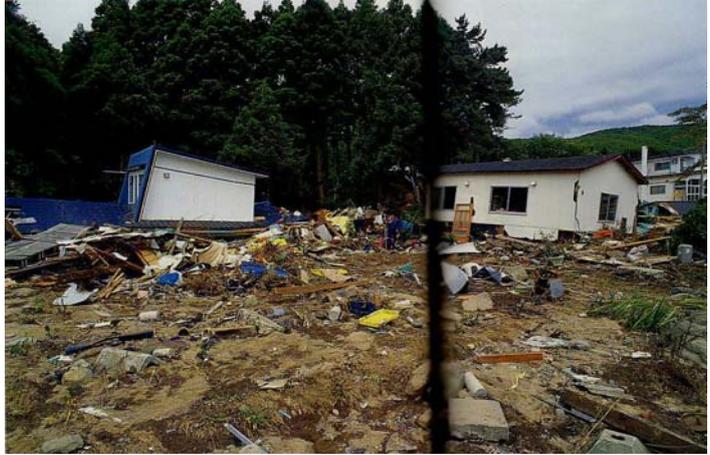
津波で被害を受けた民家

北海道の被害は、死者・行方不明が229名の他、重軽傷323名、家屋の被害は全壊601戸、半壊408戸、一部破損5,488戸、浸水352戸、農作物・田・畑1,797ha、船舶沈没・流出676隻、破損838隻などでした。

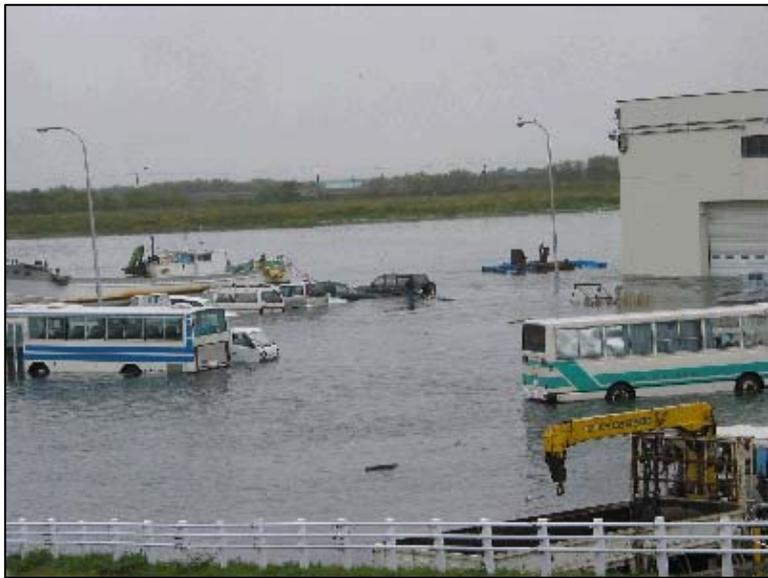
十勝沖地震の津波で海水につかった港湾施設

津波は、北海道の太平洋沿岸に地震発生後約15分で襲来し、津波の高さは検潮記録では最大で2.5m、津波が到達した痕跡の調査では最大4mでした。
